RENHOLD OG ANNET VEDLIKEHOLD AV KUNSTSTOFFDEKKER FOR FRIIDRETT

Av Kjellaug Eik, i samarbeid med anleggskontrollutvalget i NFIF

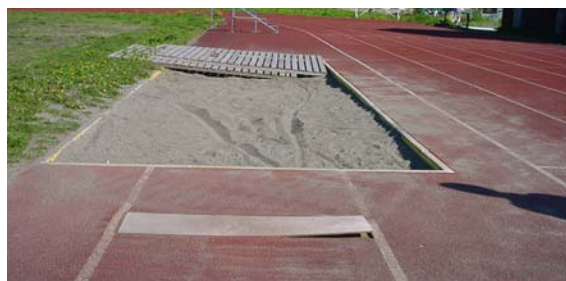
Når vedlikeholdet glipper, kommer forfallet fort.
Foto: Ole Petter Sandvig.

Forurensning, som løv fra nærliggende trær, klippeavfall fra grasarealer, sand

fra hoppegrop og andre grusarealer og annet smuss, må holdes borte fra dekket, og skader må repareres så fort som mulig.

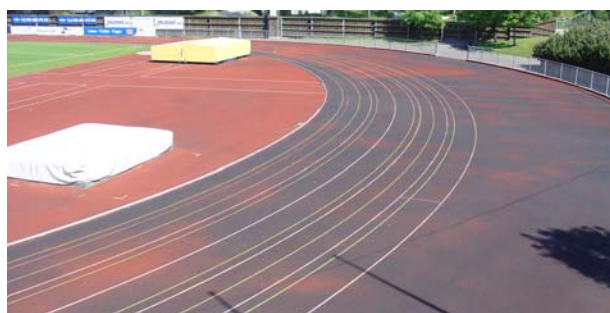
Her har det blitt tydelige fargeforskjeller i dekket.
Foto: Ole Petter Sandvig.

For at åpne dekker skal fungere som forutsatt, må dekkene rengjøres regelmessig slik at porene holdes åpne og dekkets mykhet og farge kan opprettholdes.

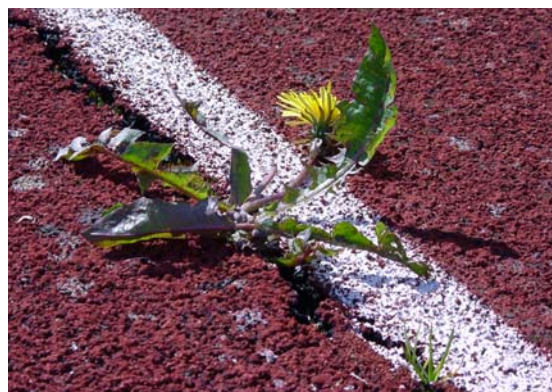
Vegetasjon må ikke få anledning til å etablere seg i dekket.

Sand i porene medfører en "sandpapireffekt" og stor slitasje på belegget. Grasklipp, nedskyllet jord og løv fjernes umiddelbart slik at det ikke gir grobunn for utvikling av mikroorganismer. Kjemiske midler må ikke brukes. Dannes det mose eller lignende kan man bruke ugrasdrepende midler på hormonbasis. Deretter rengjøres området i dybden med høytrykksspyler.

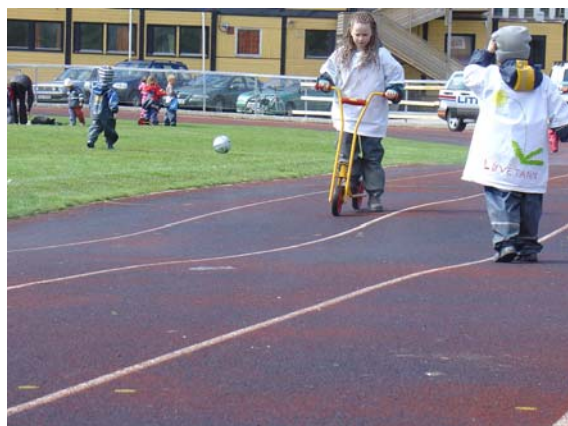
Flittig bruk gir slitasje.
Foto: Ole Petter Sandvig.

Banen rengjøres grundig, sår og skader på basisbelegget repareres og hele banen resprøytes på toppen to ganger med

polyuretan/gummimasse. Banen oppmerkes på nytt etter at det nye toppsjiktet er herdnet. Denne rehabiliteringsprosessen er så omfattende at anlegget må sertifiseres på nytt. Banen vil fremstå som ny, men vanngjennomslippeligheten vil bli redusert for hver gang dekket resprøytes som beskrevet. Erfaringsmessig tåler dekket resprøyting 2-3 ganger forutsatt at regelmessig høytrykksspyling har holdt porene åpne og mose- og algevekst borte.
