FV 283, Bjørnstjerne Bjørnsonsgate

Regnbed i trafikkert bymiljø.

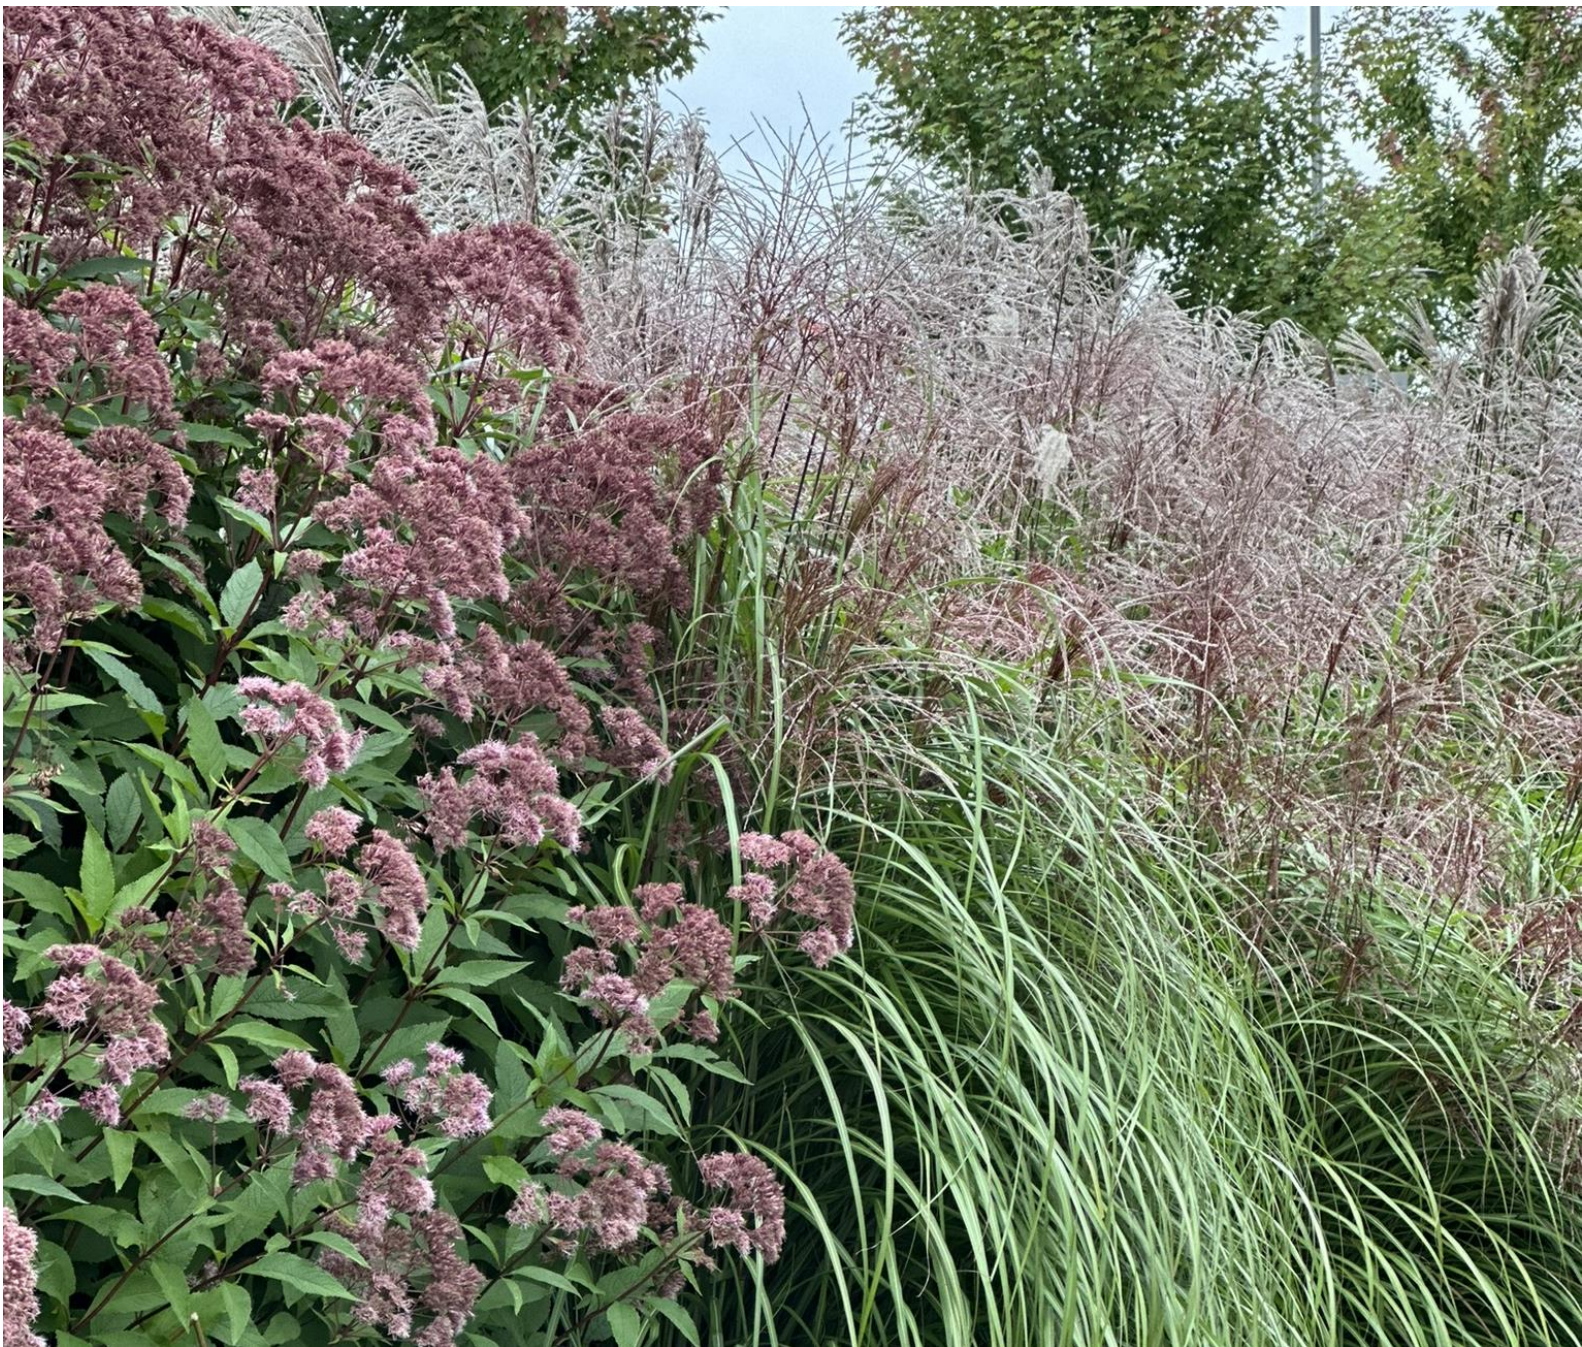
På bildet: Eupatorium maculatum 'Atropurpureum' og Miscanthus sinensis 'Kleine Fontaine'

- *Echinacea purpurea* 'Rubinstern' – Karer seg velig bra, god blomstring og dekkevne.
- *Eupatorium maculatum* 'Atropurpureum' – Meget godt etablert, litt treg til å komme i gang, men står flott utover sesongen. Står fint av seg selv så fremt det er ganske tørt i bakken.
- *Miscanthus sinensis* 'Kleine Fontaine' – Voksekraftig og friskt pryddress, lite problemer.
- *Paeonia lactiflora* 'Krinkled White' – Står fint frem til juli, så tar de andre staudene over.
- *Phlox paniculata* 'Rosa Pastell' – Har fått noe meldugg under tørkeperioder, men ellers fungerer denne bra.
